HAMBURGERBRYGGERIETS KONTORSBYGGNAD

Riddarsporren 17, Stockholm

Historik och karaktärsbeskrivning

Datum: 2009-10-16

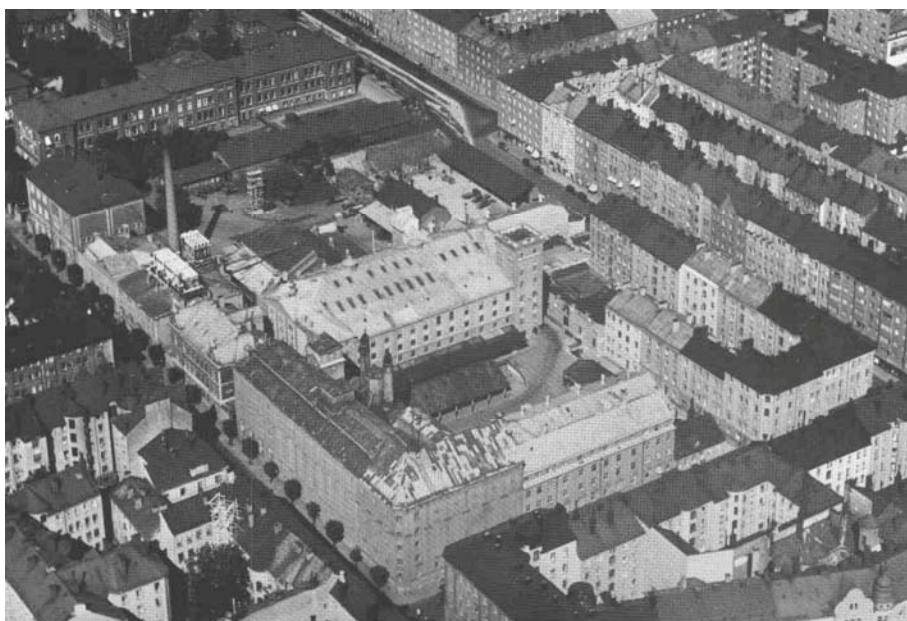
Flygfoto över Hamburgerbryggeriet, taget av Oscar Bladh 1933. Kontorshuset, med ljust tak, finns i bildens nedre del. Källa: Stockholms stadsmuseum

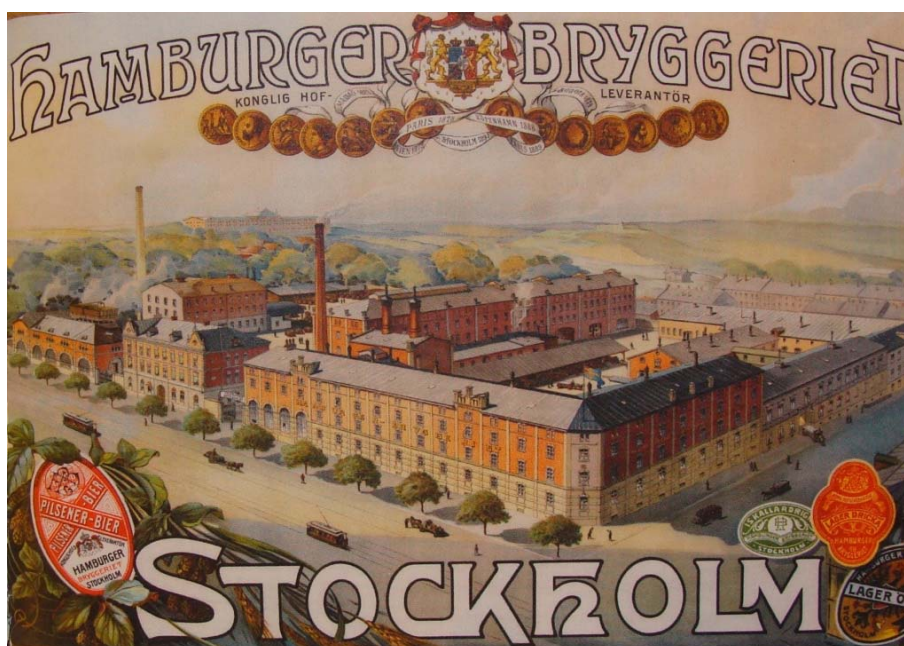
Reklamplansch med vy över Hamburgerbryggeriet, sett från hörnet Norrtullsgatan-Surbrunnsgatan. Bilden är daterad 1903. Till höger i bild ses kontorshuset som då fortfarande var endast två våningar högt. Källa: Carlsbergs arkiv, Centrum för näringslivshistoria
